# Free Form-Holzdach für das Golfklubhaus

Pocheon, KR

## Golfklubhaus mit riesigem Free Form-Dach

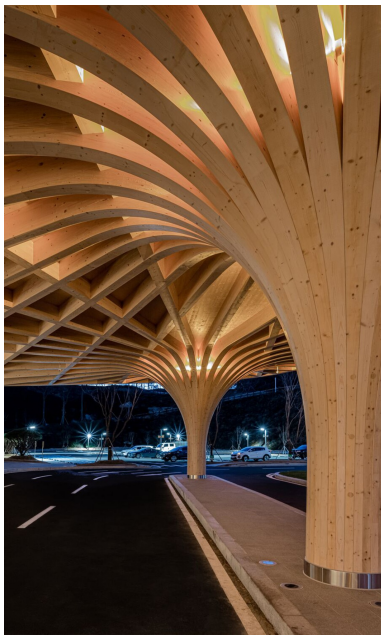
Die beiden baumartigen Strukturen spannen die Holzbalken wie Äste über den Eingangsbereich.
